**荔浦东昌镇荔浦恒隆建材有限公司
“5·17”一般机械伤害事故调查报告**

荔浦市政府事故调查组

2023年7月11日

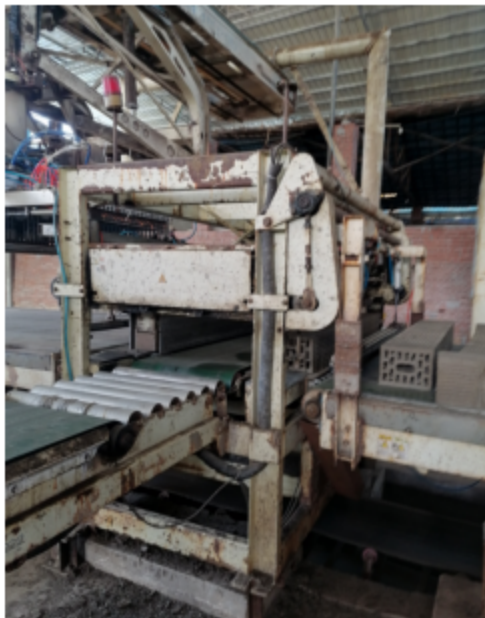
图3 事故区域远景照片

事故发生具体区域位于码坯车间的重型切坯机里面，具体见图3、图4。涉及事故设备为重型切坯机，其外框长×宽×高：2650mm×1680mm×1890mm，内部空间长×宽×高：1950mm×700mm×870mm，功能是把泥条切成坯状，不属于特种设备。根据调查，事故发生前设备能运转。

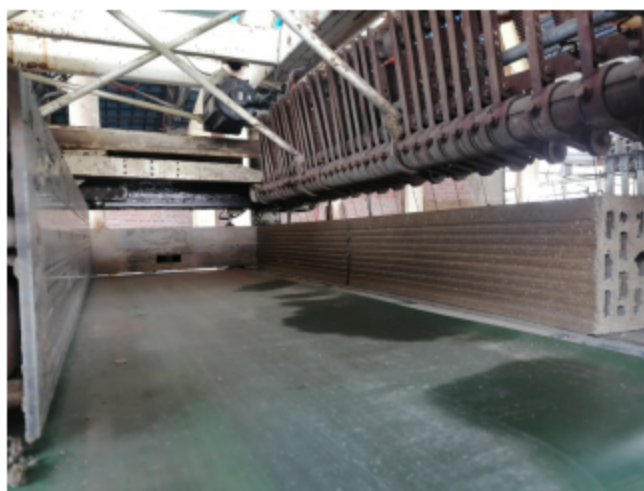
图4 涉事重型切坯机内部照片

调查认定，事故直接原因是何**在重型切坯机待机未断电的情况下，进入其内部清理残留泥块，触发感应器，致使机器恢复运转，受到机械挤压受伤，经抢救无效死亡。

（一）恒隆公司要深刻汲取事故教训，必须全面整顿，切实做到举一反三：一是建立健全公司安全生产责任制，明确职责分工和工作任务；强化风险意识和责任落实，统筹发展和安全，严格落实企业安全生产主体责任，履行好职责。二是建立健全具有操作性的规章制度和操作规程，加强和完善安全生产制度的落实。三是严格落实安全教育和培训制度，加强新入职和员工的安全知识和技能培训力度，确保培训考核合格后上岗，切实提升企业员工安全知识和实操技能，特别是特种作业人员必须持证上岗。四是组织建立并落实好安全风险分级管控和隐患排查治理双重预防工作机制，以该起事故为教训，强化工作现场安全监管，对工作现场“显”、“隐”两种隐患进行大排查大整治，确保此类事故不再发生。
