荔浦东昌镇荔浦市荔达木材工艺厂 “7·18”一般物体打击事故调查报告

荔浦市政府事故调查组

2023年9月12日

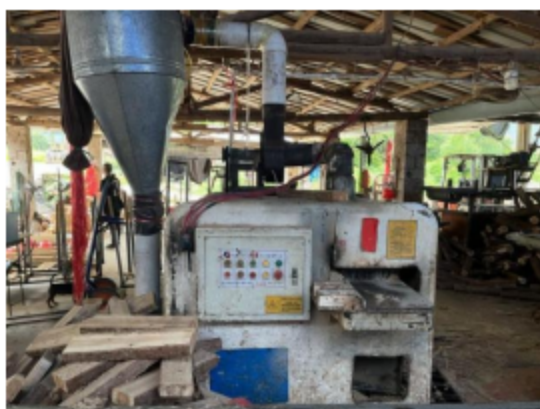
图3 涉事机器照片

2023年7月18日8时左右，荔达木材厂员工韦自福、韦自飞、覃凤芳等6人在荔达木业厂内开始上班工作。上午11时许，韦自飞站在160型方木多片锯进料口正前方输送木块时，机器内部的木块突然发生卡顿，随后进料口的木块被弹出，弹出的木材撞击韦自飞腹部致其受伤。

事故发生具体区域位于厂房内的160型方木多片锯机器进料口正前方，具体见图3、图4。涉及事故设备为福建省长汀县顺意机械有限公司制造的160型方木多片锯机，不属于特种设备，机器呈长方体，尺寸（长×宽×高）：1360mm×1220mm×1660mm，进料口宽315mm，该机器功能是把木块切片。根据调查，事故发生前设备能运转，事故发生时机器内的木材发生卡顿，随后进料口的木块被弹出。

调查认定，事故直接原因是韦自飞安全意识淡薄，违反规定^[1]在160型方木多片锯进料口正前方输送木块，被弹出的木块撞

击腹部致使其受伤，经抢救无效死亡。

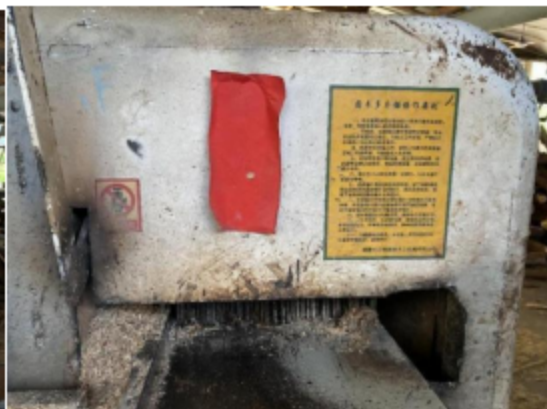
图4 涉事机器进料口照片

[1]《顺意木工机械160型方木多锯片产品合格证书》中的《安全注意事项安全》第5点：开机前，必须确认锯片有无夹杂物，其他部件是否已紧固，所有安全防护装置均应到位。开机时，为防止工作件和夹带在圆木中的杂物反弹，人员严禁站在进料口与出料口的正前方。（注：圆才木有结疤必须修掉，进料一定要大头先进，不然容易卡
