荔浦东昌镇荔浦市荔达木材工艺厂 “7·18”一般物体打击事故调查报告

荔浦市政府事故调查组

2023年9月12日

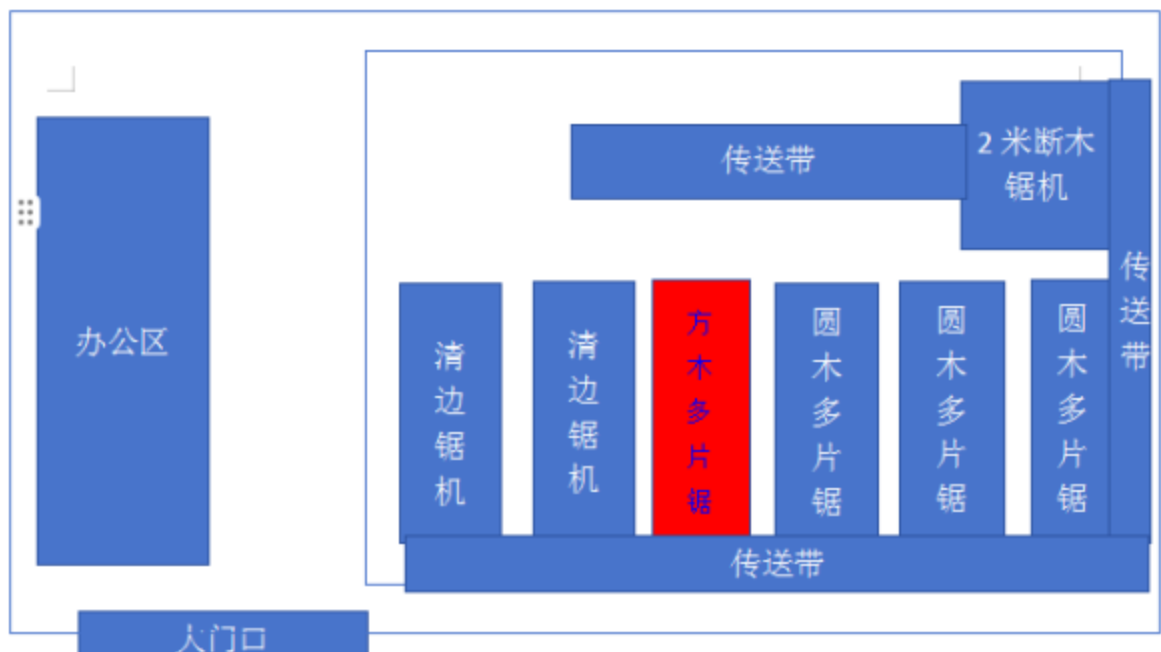
图2 荔达木材厂区平面布置图（红色区域为涉事机器）

荔达木业厂区占地面积400m²，事故发生在该厂厂房内，具体位置详见图2。事故所在区域共有4人，分别为韦自飞、韦自福、覃凤芳、韦秀芬。

事故发生具体区域位于厂房内的160型方木多片锯机器进料口正前方，具体见图3、图4。涉及事故设备为福建省长汀县顺意机械有限公司制造的160型方木多片锯机，不属于特种设备，机器呈长方体，尺寸（长×宽×高）：1360mm×1220mm×1660mm，进料口宽315mm，该机器功能是把木块切片。根据调查，事故发生前设备能运转，事故发生时机器内的木材发生卡顿，随后进料口的木块被弹出。
